鱼台县第一中学老校区综合楼建设项目  
水土保持设施验收报告

建设单位：鱼台县育才国际学校

编制单位：山东省圣瀚勘测设计有限公司

二〇二一年十一月

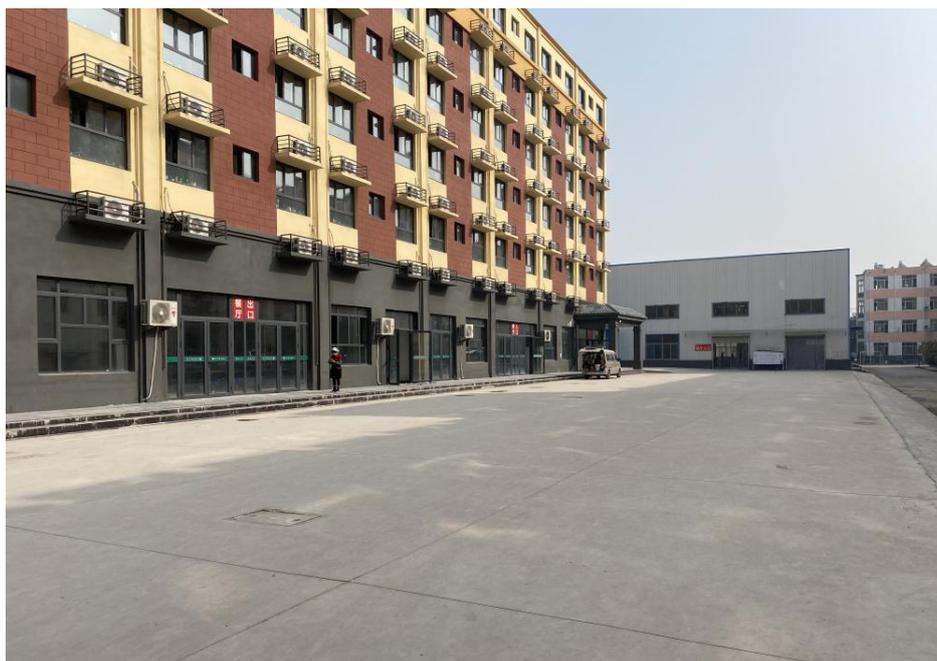
现状照片

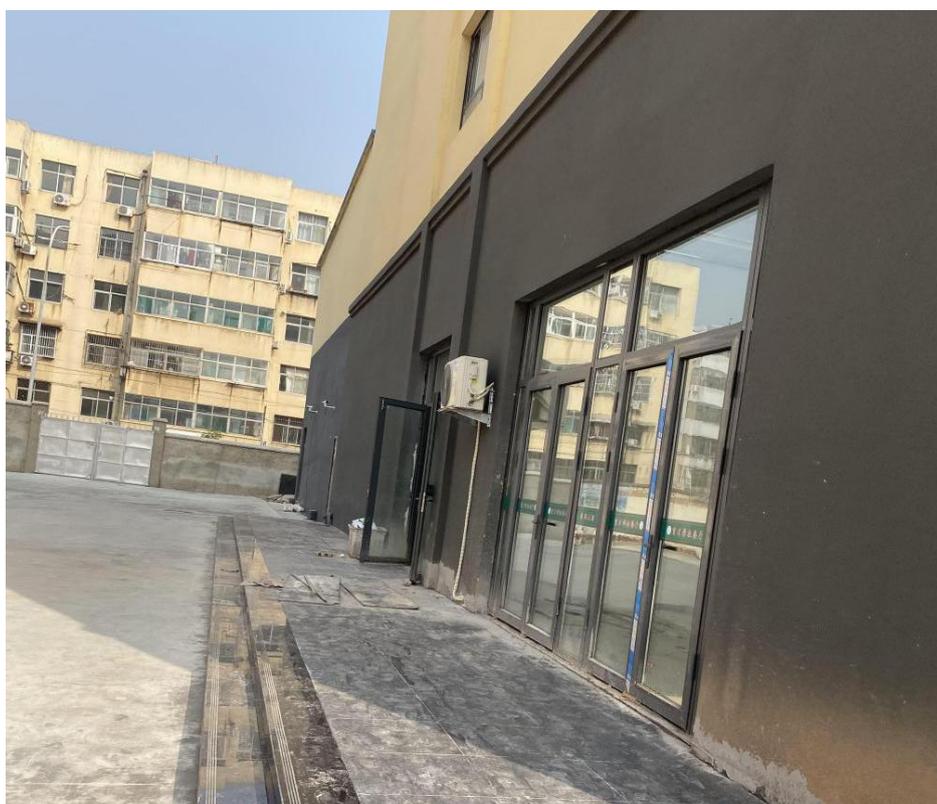
现状照片

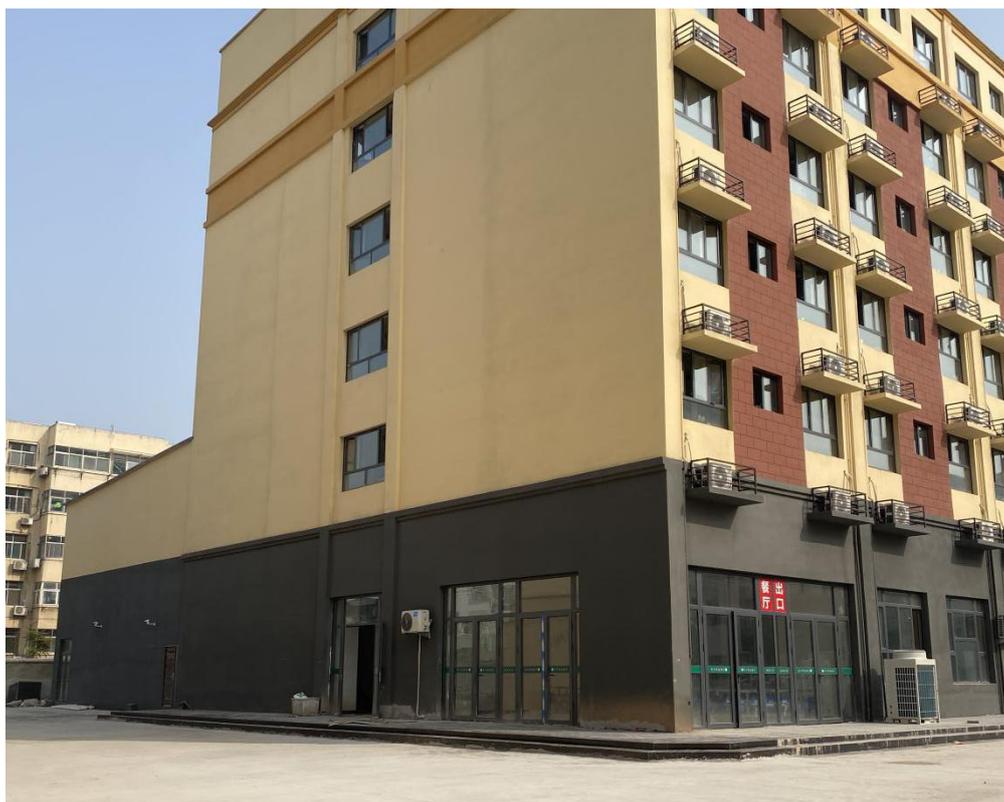
现状照片

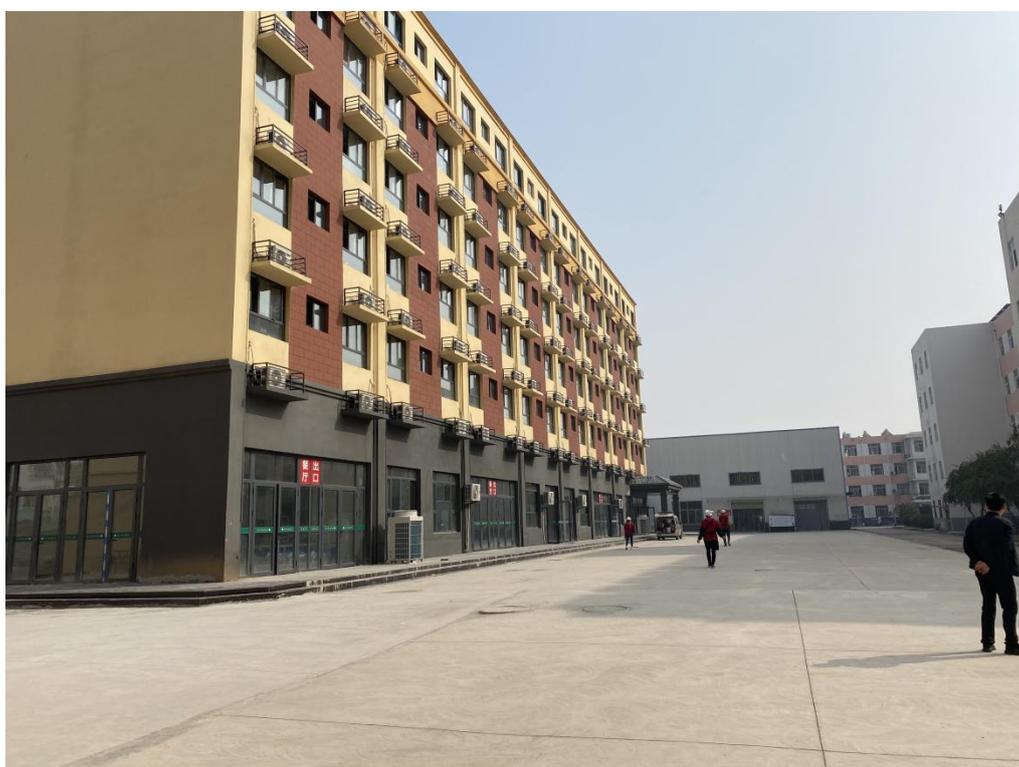
现状照片
