九巨龙房地产开发集团有限公司龙城公馆（三期）建设项目

# 水土保持方案报告表

编制单位：山东省圣瀚勘测设计有限公司

2022年3月

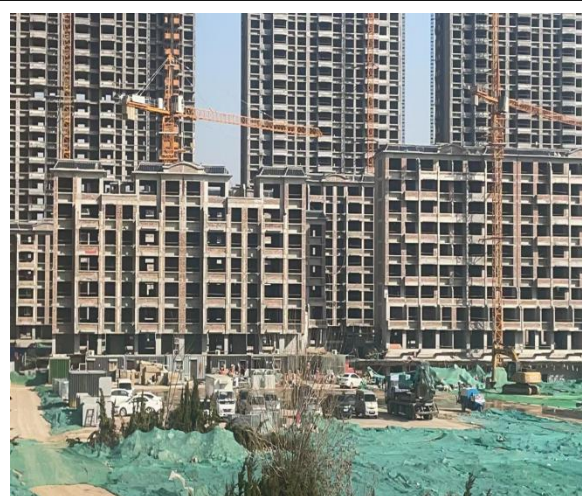
项目现状

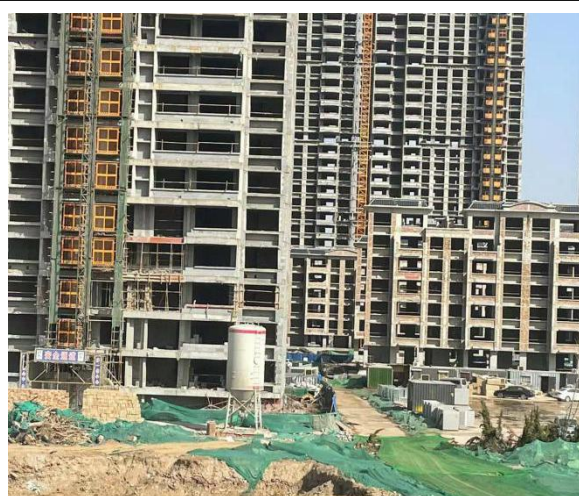
项目现状

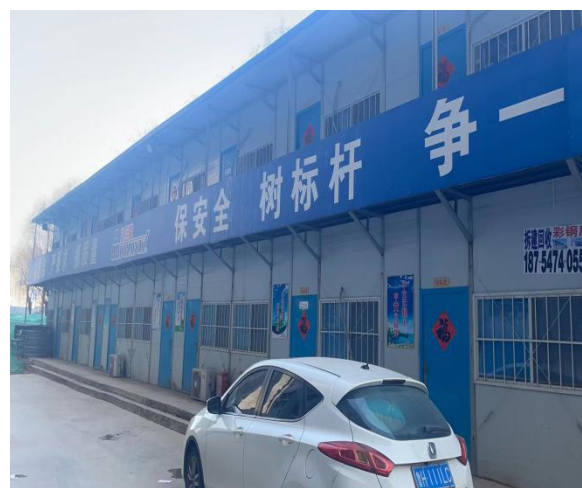
施工生产生活区域（依托二期项目）

经调查，项目占地范围内未单独设置生产生活区域，本项目施工生产生活依托二期项目内的施工生产生活区域，整体布局合理紧凑，可满足生产生活需求。

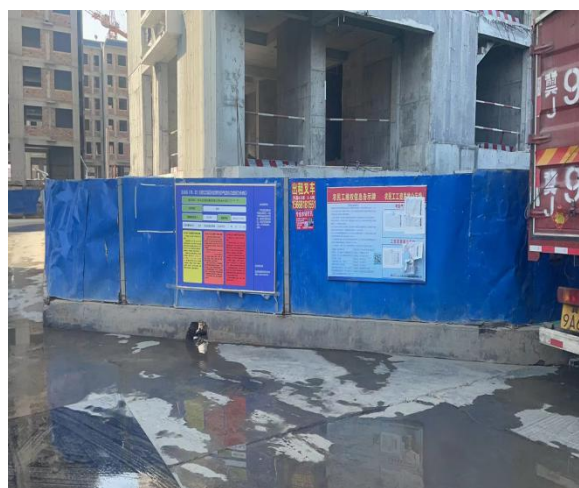
彩钢板拦挡

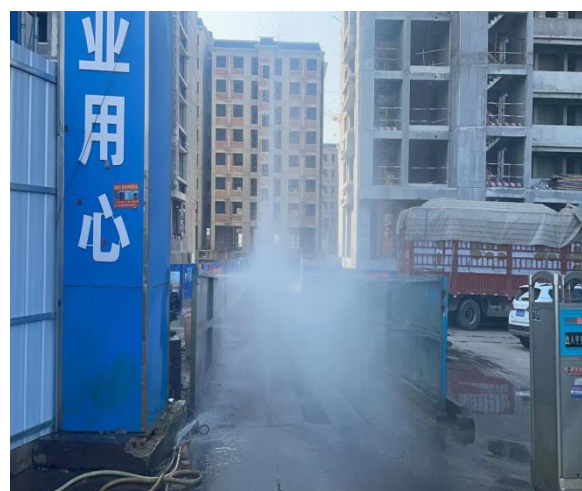
洗车沉淀池（依托二期项目）

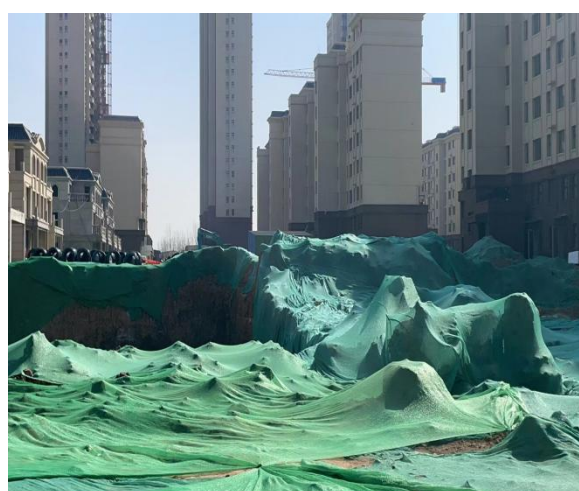
防尘网覆盖
